# AB Thor

## Overordnet tilstandsrapport

Sagsnr. 102930  
November 2017

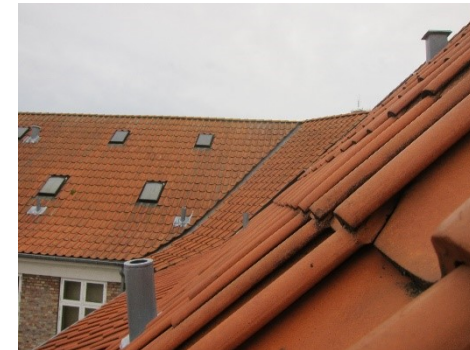
Der er anvendt vingetegl. Denne type tegl danner ikke en helt lukket flade, og der kan derfor komme lidt lys ind på undertaget.

*Vingetegl*

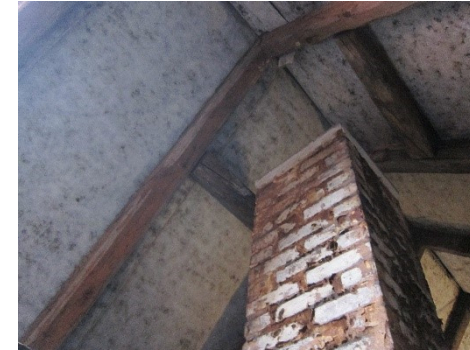
Undertaget er udført i banevare af fabrikatet Haloten eller et lignende produkt. I nogle tilfælde kan sollys påvirke undertaget, så det bliver nedbrudt med tiden. Jeres type tag er dog efter vores erfaring ikke så udsat.

*Undertag*

Vi anbefaler derfor blot, at der er en vis opmærksomhed på tilstanden af undertaget, og forventer ikke at der er brug for større arbejder i den kommende periode.

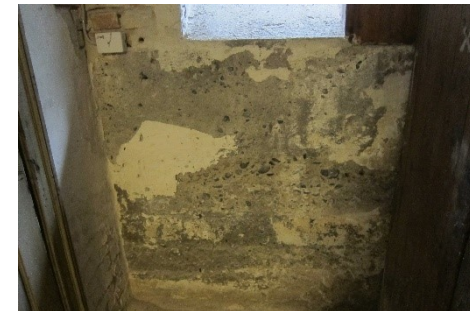
Væggene er udført i en ret grov beton, som er langt fra at være tæt overfor fugtpåvirkning - og dette kan ses mange steder i kælderen.

*Ydervægge i beton*

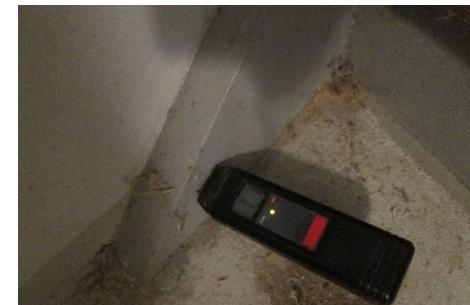
Der er adgang til kælderen via køkkentrapperne. Køkkentrappernes nederste del er udført i træ, ligesom resten af køkkentrappen.

Dette kan være uhensigtsmæssigt, fordi trappen med tiden kan blive nedbrudt af råd. Hvis trappen bliver nedbrudt, kan det anbefales at udskifte trappen til en støbt konstruktion.

*Køkkentrappe*

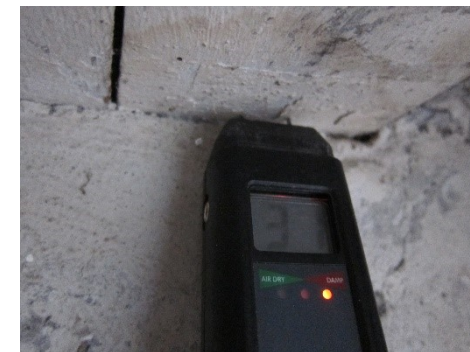
Vi har dog flere steder, blandt andet på Høsterkøbgade, målt meget høje fugtniveauer. Her er træværket opfugtet, og betingelserne for råd- og svampeskader er her til stede.

Fugtmåling i vinduesoverligger 31 %

Hvis risikoen for svampeskader betyder meget for om I vil iværksætte fugtsikring – dvs. ud over at kælderydervæggene er fugtpåvirket og uisolaret – så kan det overvejes at foretage en mere omfattende gennemgang og kortlægning af fugtniveauerne i kælderbjælkerne. Dette kan give et bedre overblik over hvor der er risiko for råd og svamp.

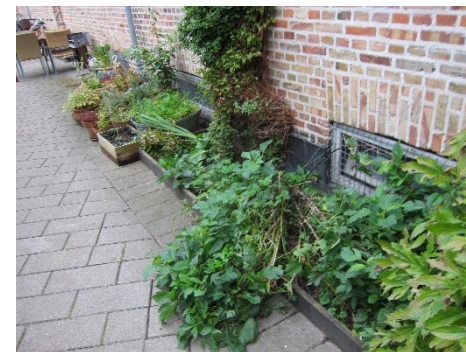
Der er etableret bede langs kælderydervæggene nogle steder. Belægninger med fald væk fra bygningen, sørger for at lede vand til kloakken når det regner – det gør bedene ikke. Vi anbefaler at bedene på sigt nedlægges, også hvis der etableres dræn. Her giver bedene en unødigt vandbelastning på drænet, ligesom planterødder kan ødelægge drænet.

*Bede langs facade*

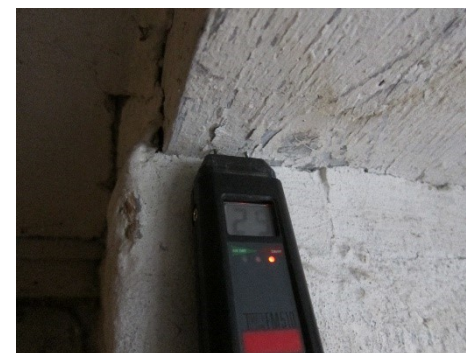
*Fugtmåling i vinduesoverligger  
29 %*

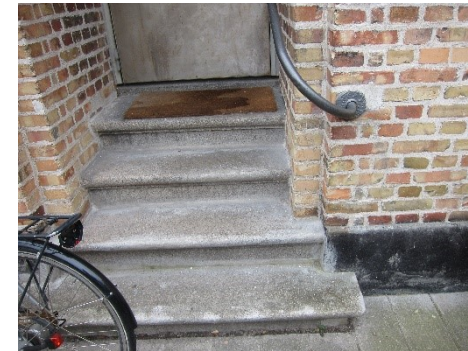
Trappetrin

I forbindelse med etablering af dræn, kan der opstå mindre skader på trapperne, hvis de ikke sidder godt fast til murværk/fundamenter.

Det kan samtidigt overvejes at tyndpudse trapperne, så de får en pæn og vandafvisende overflade.

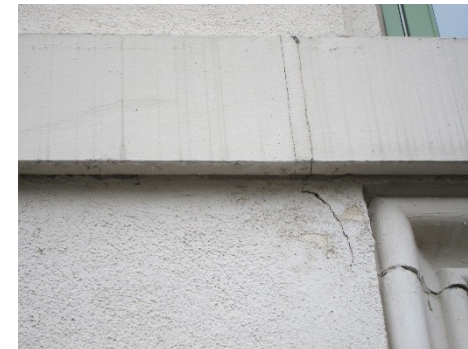
Der ses skader på facaden, herunder revner i gesimsbåndene mange af overgangene ved hovedtrapperummene. Ejendommen arbejder på at få udbedret disse skader.

*Revne ved hovedtrappe*

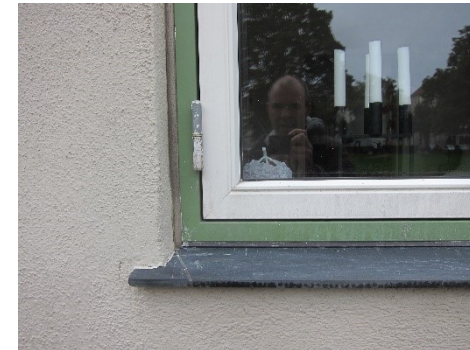
Vinduernes udvendige overflade er i god stand. Der er udført udskiftning af vinduesfugerne mod gaden i 2011. Fugerne er her elastiske fuger, dvs. et materiale er presset ind i fugerne, trykket på plads og er derefter hærdet/størknet.

*Fuger mod gaden*

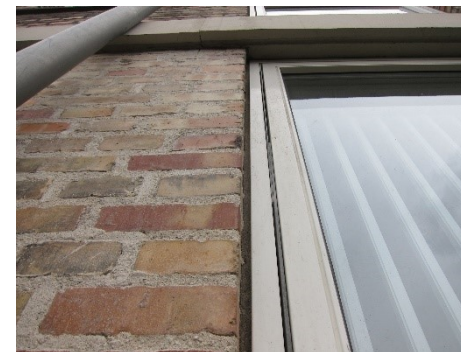
Mod gården er fugerne de oprindelige, udført med fugebånd, dvs. et bånd komprimeres, lægges ind i fugen hvor det så udvider sig. Disse fuger kan være lidt utætte, men problemet vurderes ikke at være tilstede i væsentlige omfang hos jer.

*Fuger mod gården*

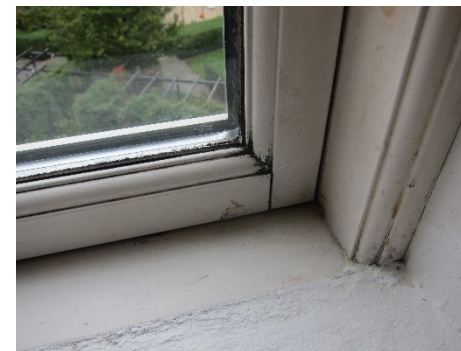
*Misfarvning langs kolde kanter*

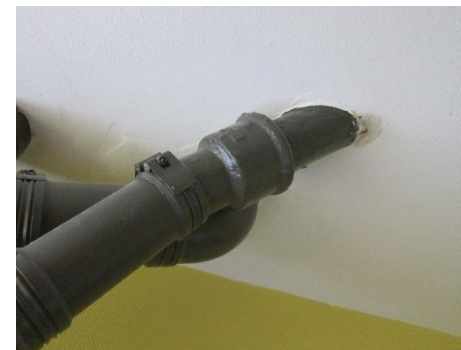
Nogle steder er gulvafløb og tilhørende afgreninger ikke udskiftet, som også nævnt under afsnittet om badeværelser. Disse udskiftes optimalt samtidigt med at det gamle gulv moderniseres.

*Gammelt rør i etageadskillelse*

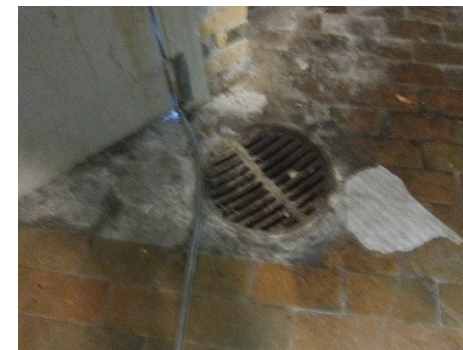
*Gulvafløb i kælder*

I kælderen er der nogle gulvafløb. Det kan overvejes at udskifte dem til gulvafløb med højvandslukke. Højvandslukket forhindrer vand i at komme tilbage fra kloakken og ind i kælderen – hvilket i nogle tilfælde sker, hvis den offentlige kloak stopper til ved kraftig regn.

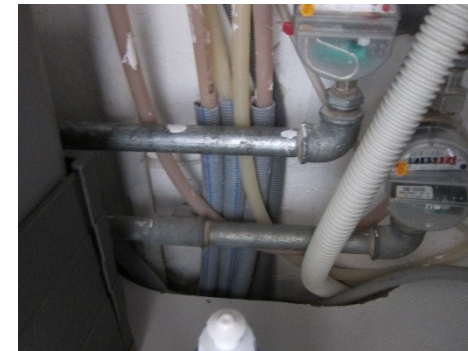
*Galvaniserede rør*

Vi har fået oplyst at I ikke har oplevet disse problemer, og det må derfor forventes at installationen kan holde nogle år endnu. Vi anbefaler at beholde installationen indtil den begynder at give problemer og udgifter, og derefter udskifte den komplet til rustfrit stål.

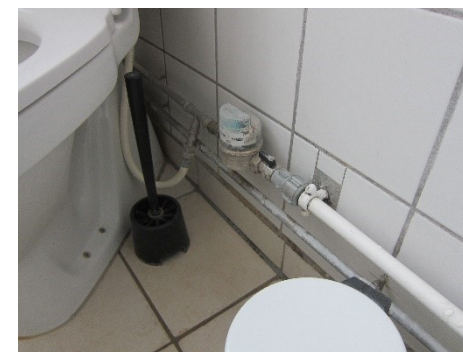
Partielle fornyelser hen ad vejen er ikke en god løsning, fordi de forskellige materialer ikke arbejder godt sammen.

*Installation fornyet delvist med rustfrit stål*
