# Vedligeholdsplan

**AB Thor**

Sags nr.: 1116

**Høsterkøbgade 9 - 17  
2200 København N**

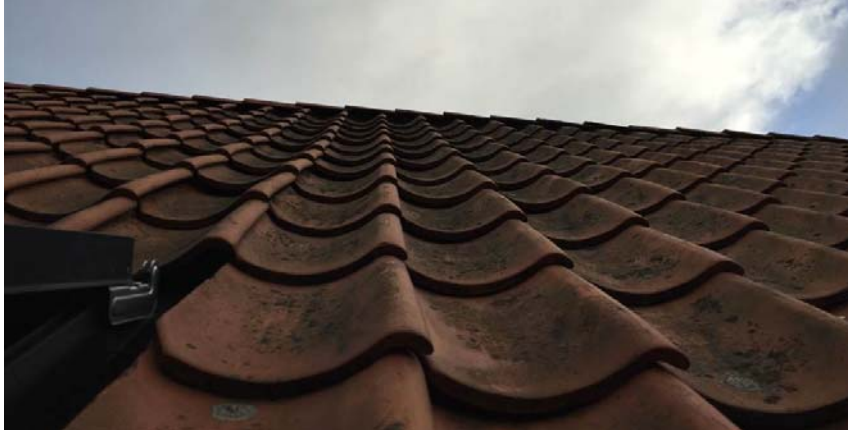
Tagdækning syntes overordnet sundt, og giver ikke anledning til bekymring.

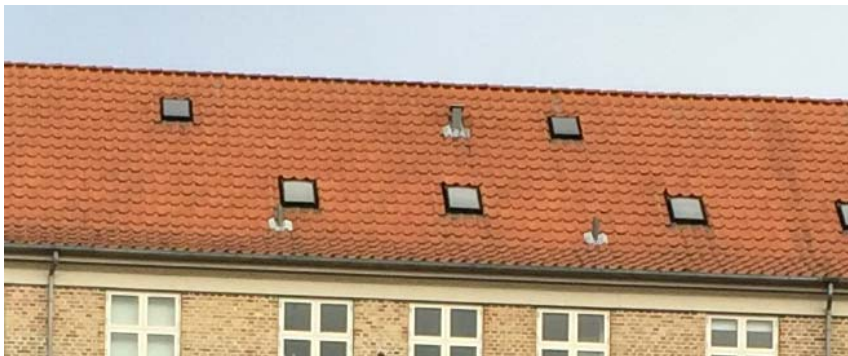
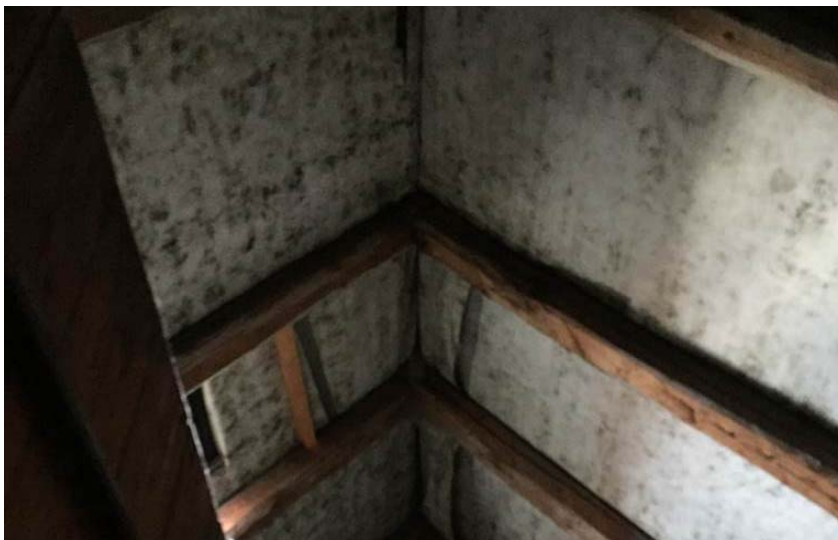
Fra loftetagen fremstår taget i god stand.

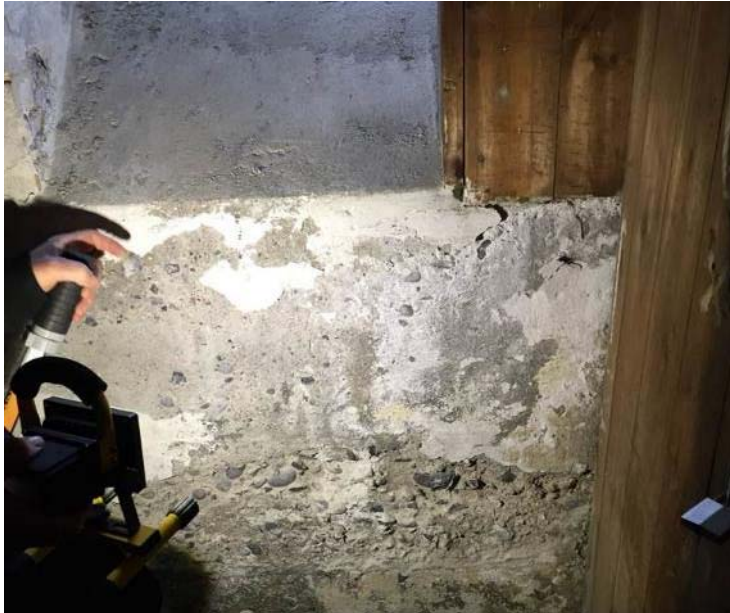
Kælderen trænger overordnet til en renovering af de murede overflader.

1. Renovering af ydermur i kælder. Hovedsagelig overfladerenovering/oppudsning.

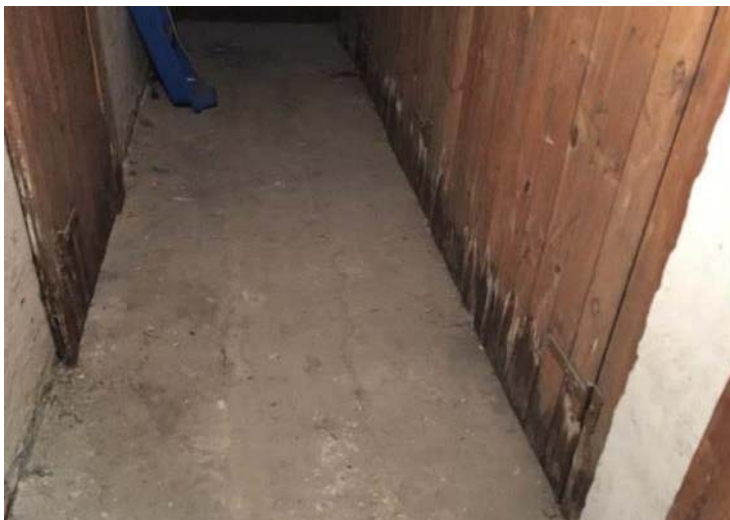
Kælder fremstår overordnet i god stand og generelt tør.

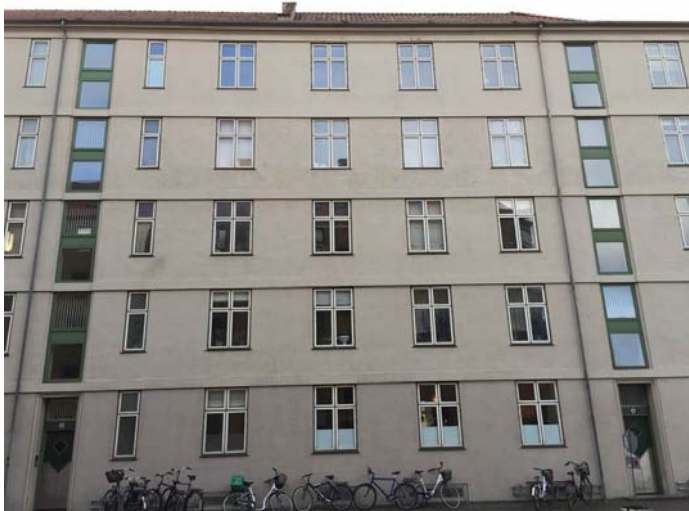
Facade strukturen fremstår velholdt.

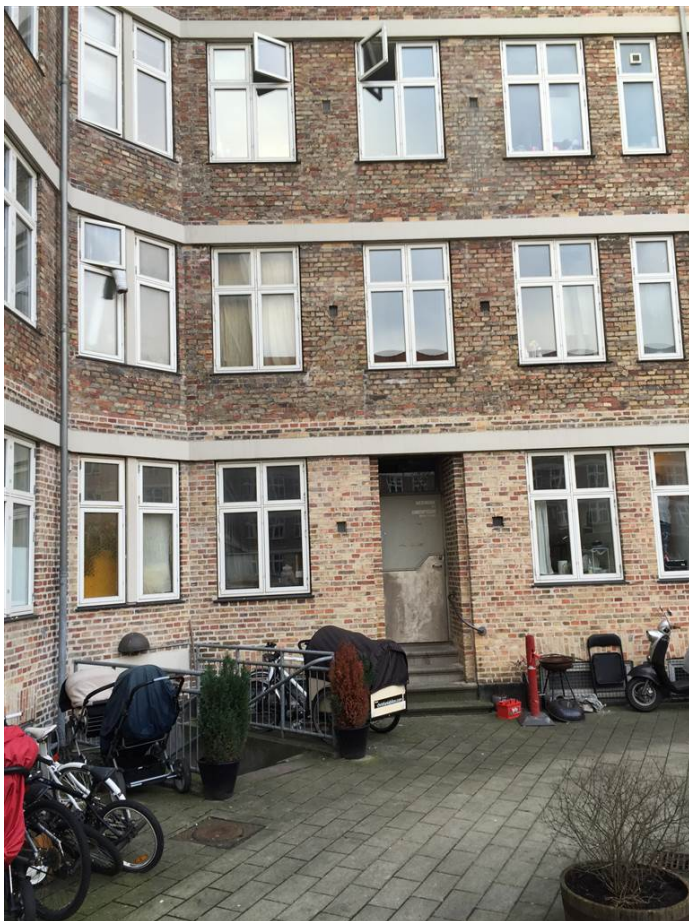
Gårdfacade fremstår generelt i god stand.

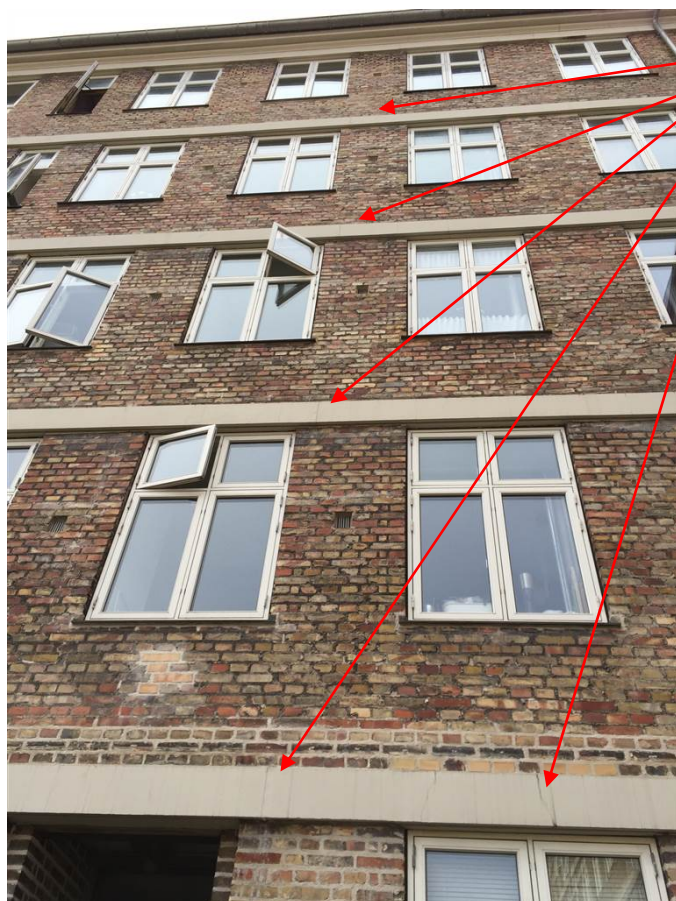
Facadebånd fremstår med mange svind revner.

1. Facadebånd fremstår med mange svind revner – (udbedres ifm. 5 års fejl- og mangeludbedring af facadeprojekt).
2. Maling af sokkel samt mindre reparationer

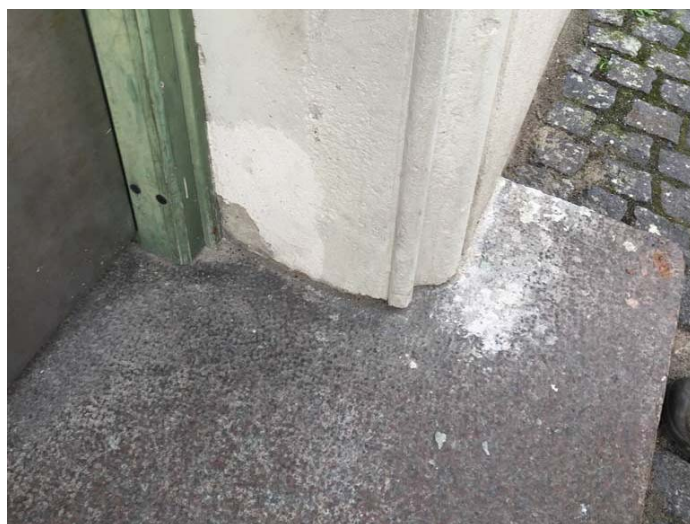
Maling skaller af sokkel ved hoveddøre.

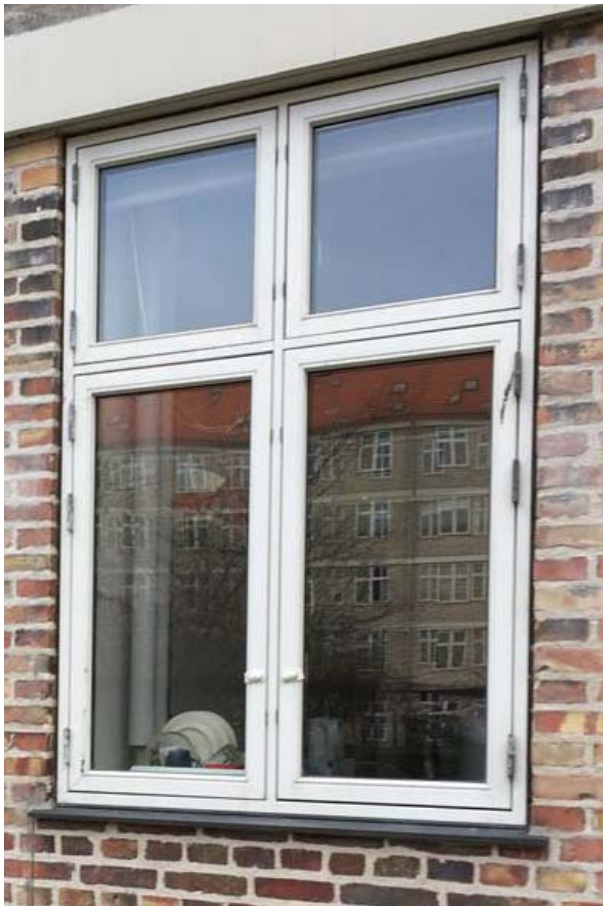
Vinduer fremstår i god stand.

Fugerne bør eftergås yderligere for præcisering af gennemsnitslige stand på ejendommen.

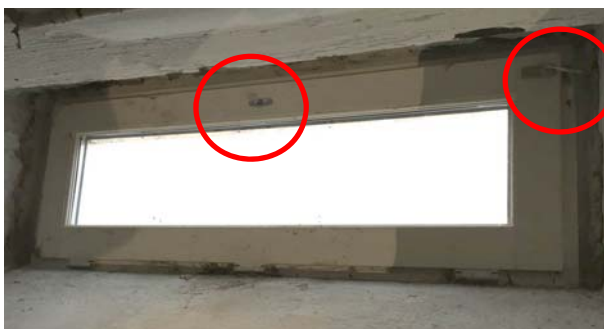
Defekt kældervindue.  
Håndtag knækket af og åbningsssnor er brændt over.

1. Reparation/udskiftning af kældervindue.
2. Eftersyn af vindues fuger.
3. Udskiftning af vinduesfuger.

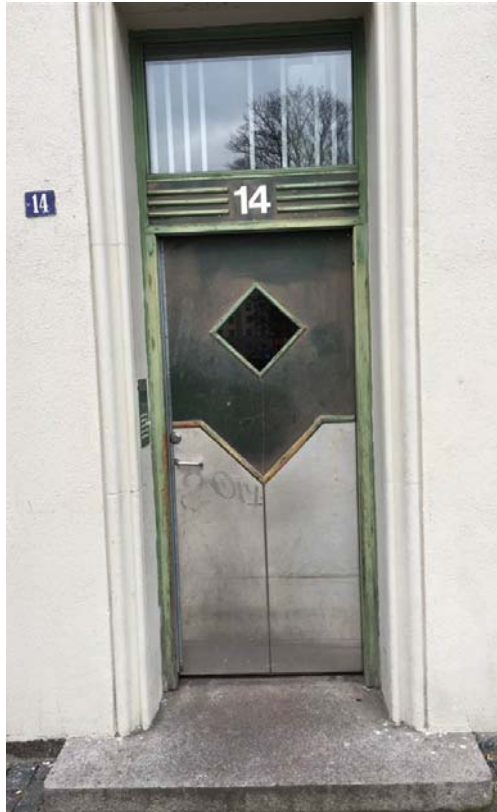
Hoveddøre fremstår slidte og trænger til renovering.

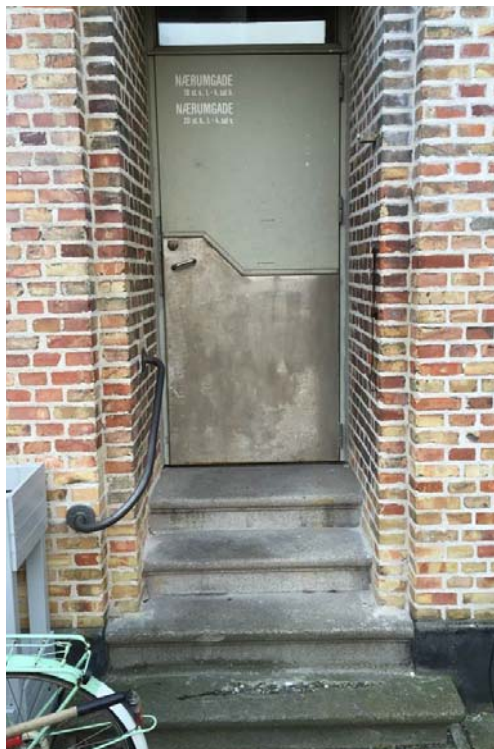
Bagdøre fremstår alle slidte og trænger til renovering.

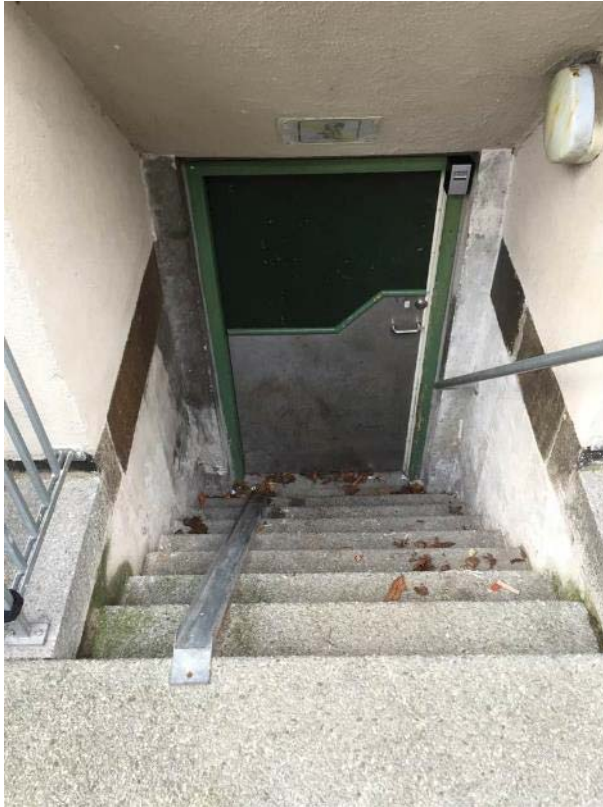
Kælderdøre fremstår slidt. Trænger til malerbehandling.

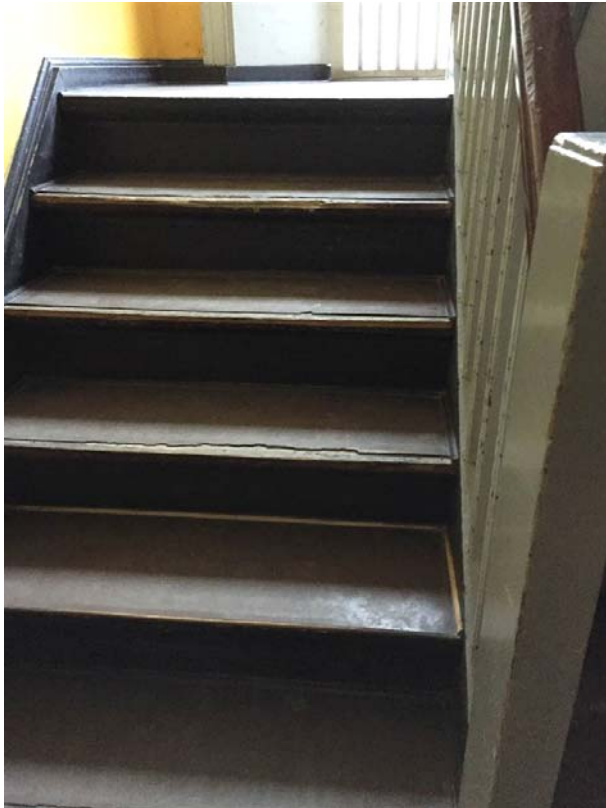
Hovedtrapperne fremstår slidte, Trinene bærer præg af slid og alder og trænger til udskiftning af linoleum.

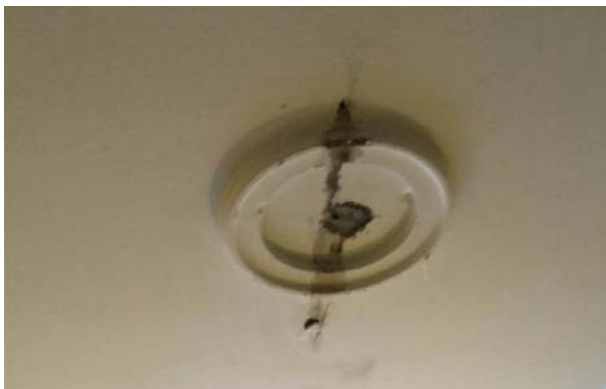
Opgangene har mindre pudsskader flere steder.

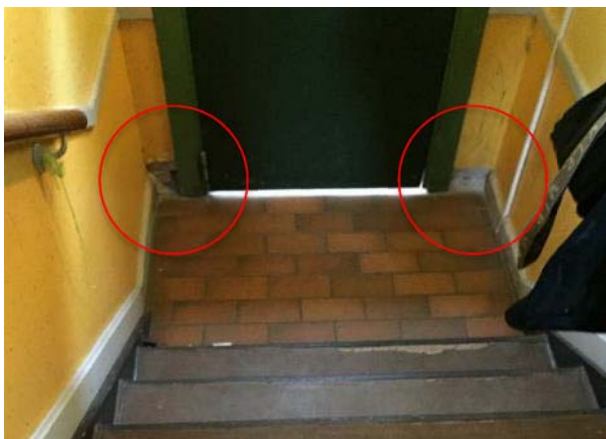
Mindre puds skader ved gulv ved indgangsdør.

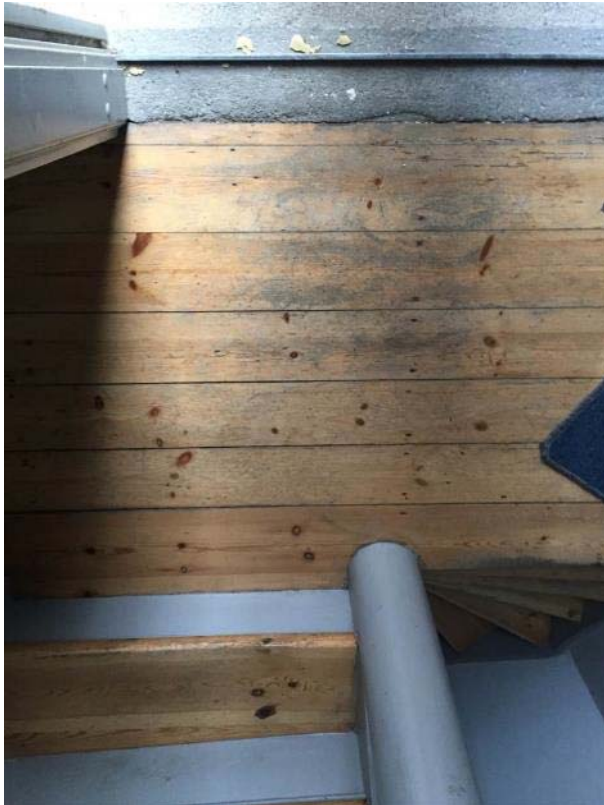
Bagtrapper meget slidt i lakken.  
Trappetrin er lakeret træ.

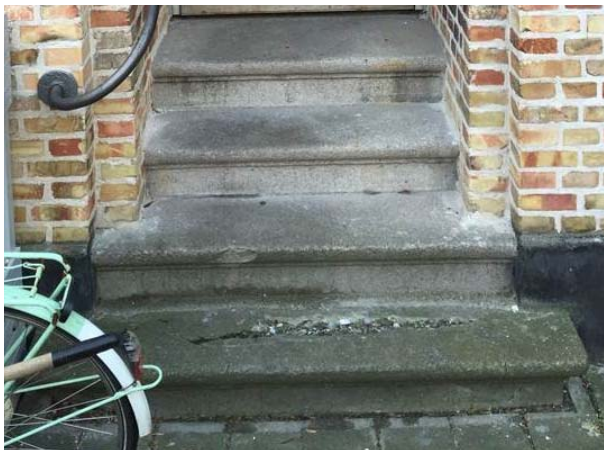
Gård trapper til bagdøre har flere  
betonskader på trin.

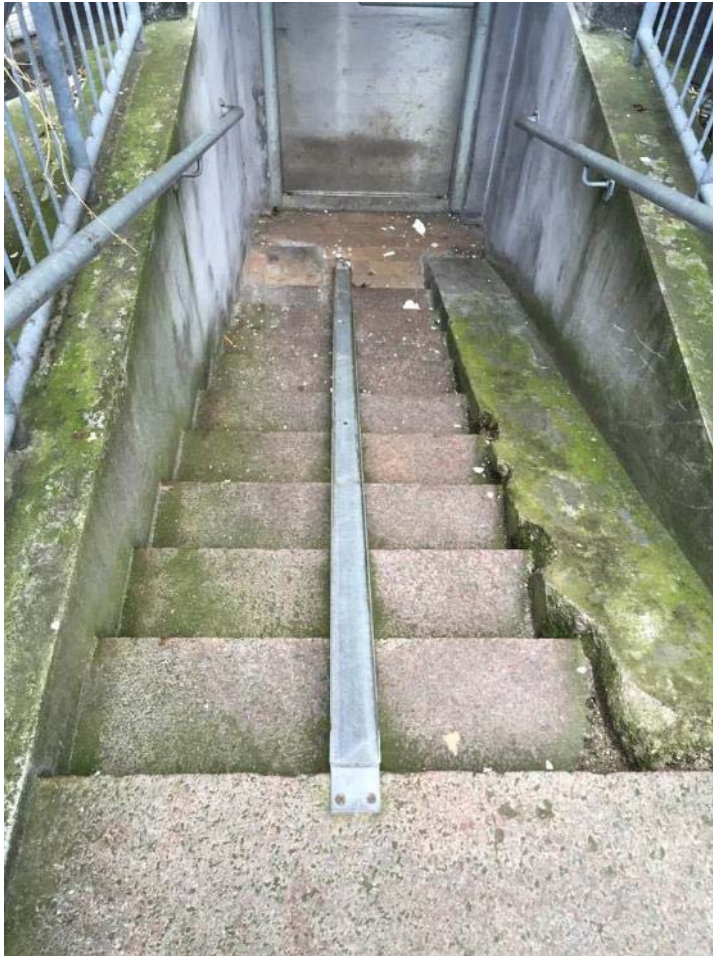
Kældernedgang med flere skader på betonen.

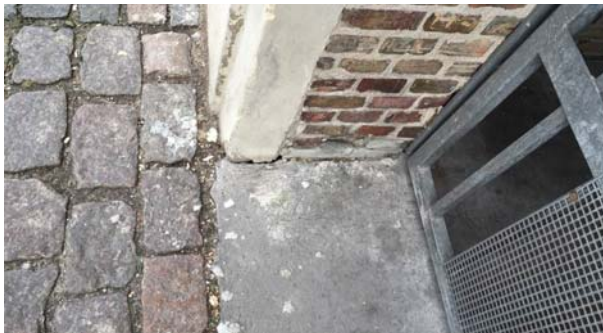
Mindre skader ved port.

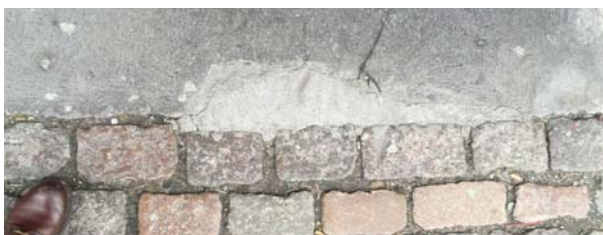
Mindre skader ved port.

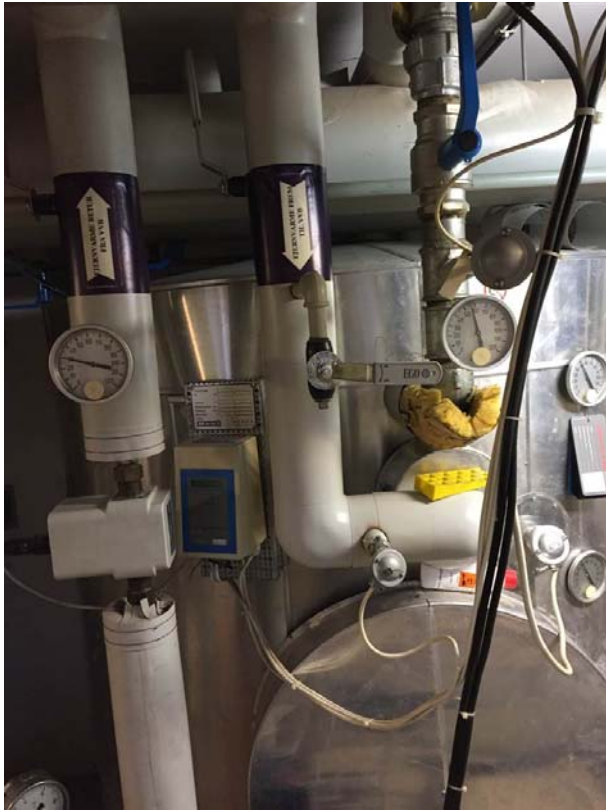
Varmeanlæg fremstår i god stand.

1. Eftergang og rensning af rør, filtre og tætninger

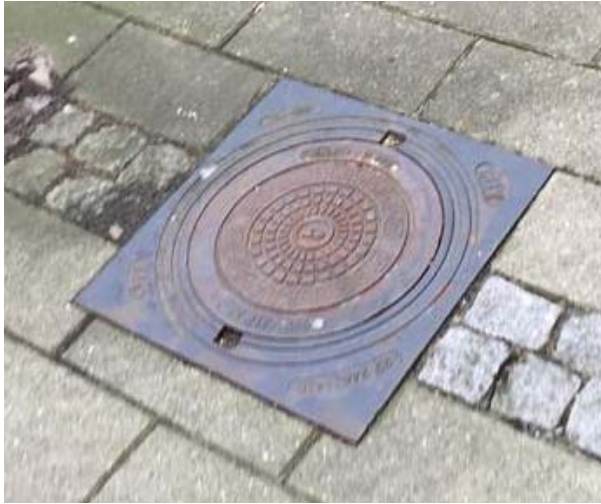
Afløb bør efterses for utætheder/sammenstyrtninger. Der er observeret sænkninger omkring flere brønde.

1. Afløb i kælder skal efterses.
2. Brønde og afløb i gård skal efterses for utætheder
3. Tv-inspektion og spuling

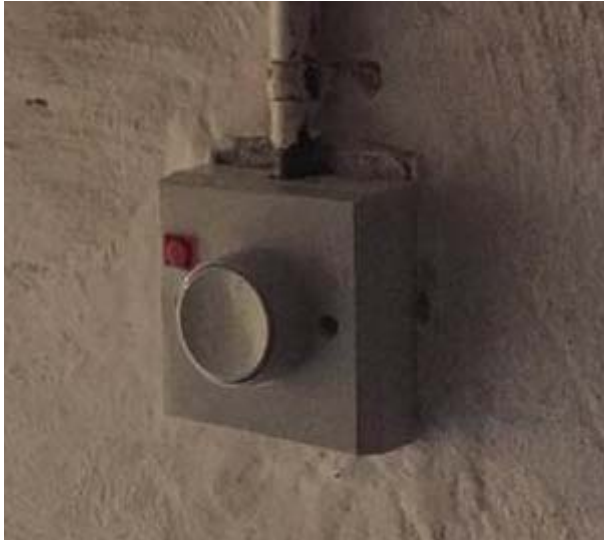
Columbustryk trænger til udskiftning. Ca. 30% er defekte.

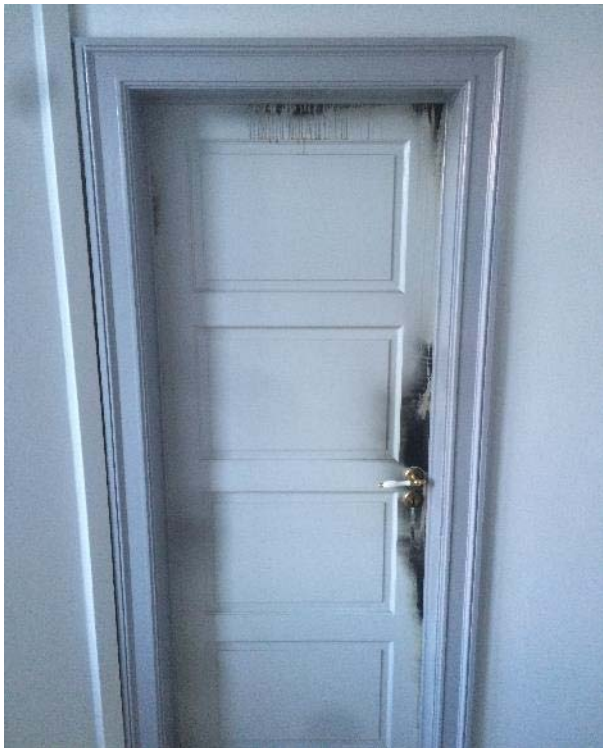
Vi anbefaler, at der installeres Brand og gas alarmer.

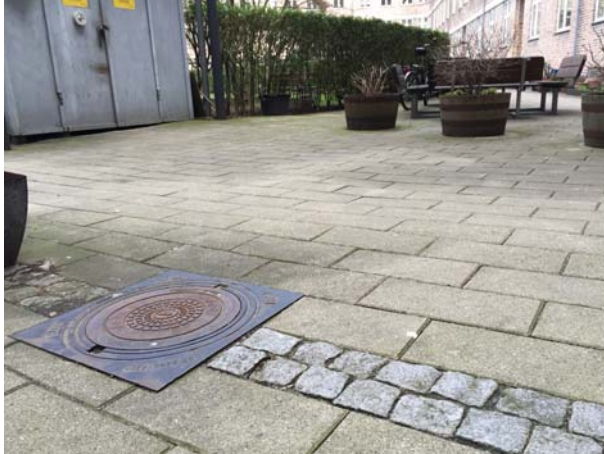
Gårdbelægning ligger ujævnt.

Der vurderes kun, at være problemer med afledning af regnvand som følge af ujævn belægning.

1. Belægning oprettes til korrekt hældning.
