# AB Thor

## Overordnet tilstandsrapport

Sagsnr. 102930  
November 2017

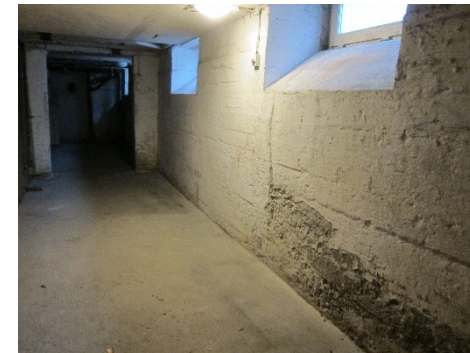
*Kælder*

Væggene er udført i en ret grov beton, som er langt fra at være tæt overfor fugtpåvirkning - og dette kan ses mange steder i kælderen.

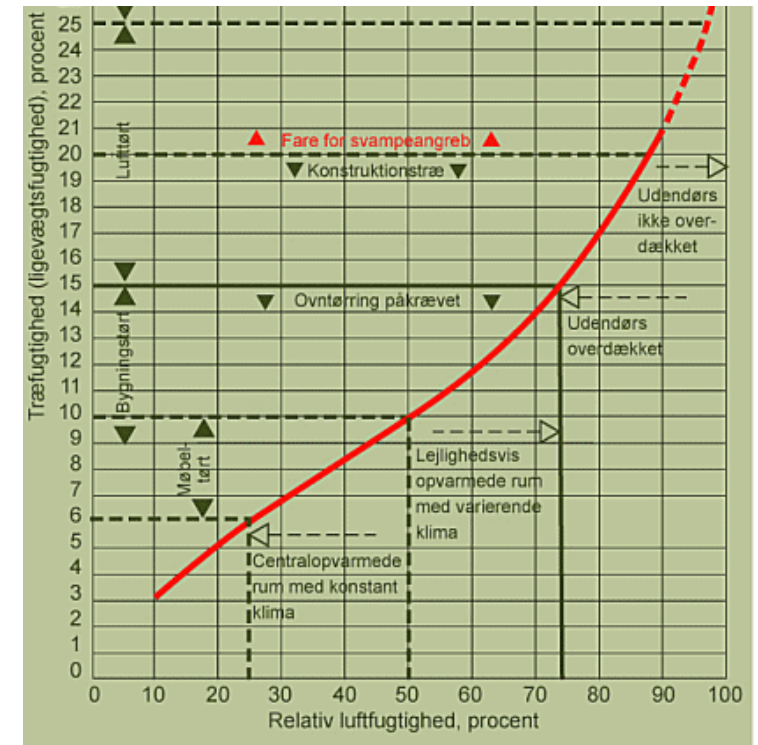
Vi har dog flere steder, blandt andet på Høsterkøbgade, målt meget høje fugtniveauer. Her er træværket opfugtet, og betingelserne for råd- og svampeskader er her til stede.

Fugtmåling i vinduesoverligger 31 %

Hvis risikoen for svampeskader betyder meget for om I vil iværksætte fugtsikring – dvs. ud over at kælderydervæggene er fugtpåvirket og uisolaret – så kan det overvejes at foretage en mere omfattende gennemgang og kortlægning af fugtniveauerne i kælderbjælkerne. Dette kan give et bedre overblik over hvor der er risiko for råd og svamp.

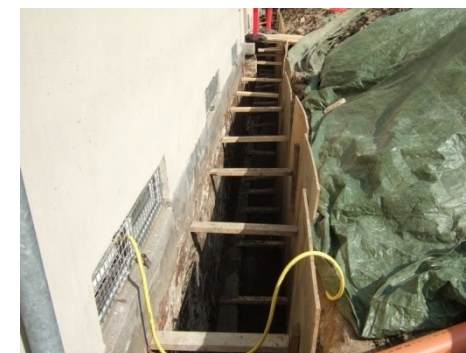
*Eksempel på kælderydervæg*

Der sker fugtindtrængen gennem kældervæggene, fordi jorden udenfor kældervæggene bliver våd, og fordi kældervæggen ikke er tæt. Det er muligt at reducere fugtbelastningen fra jorden meget væsentligt - sådan som det allerede er gjort mod gaden.

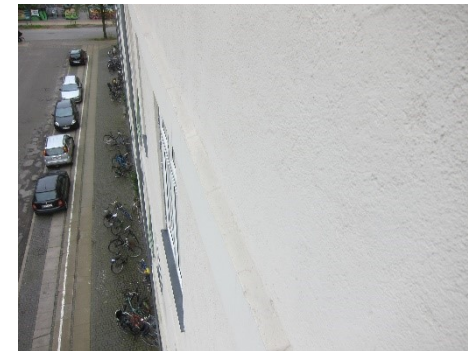
*Gadefacade*

Der ses skader på facaden, herunder revner i gesimsbåndene mange af overgangene ved hovedtrapperummene. Ejendommen arbejder på at få udbedret disse skader.

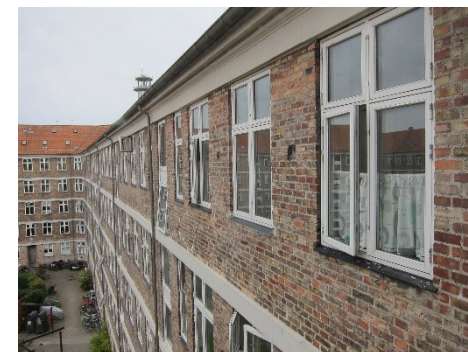
*Gårdfacade*

Gårdfacaderne er generelt i ret god stand. Der er foretaget en komplet omfugning af murværket på den sydvendte facade mod Høsterkøbgade, samt ud for hele stueetagen.

I forbindelse med at der opstilles stillads/lift til vinduerne, kan det overvejes samtidigt at omfuge den resterende del af facaderne.

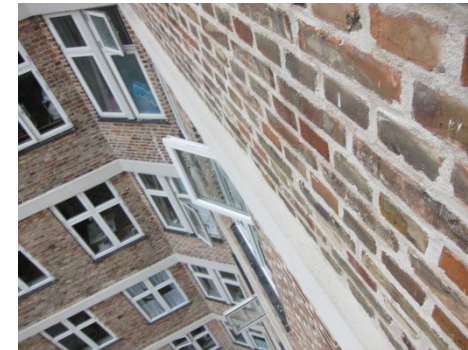
*Omfuget murværk*

Omfugningen af hele arealer er en god investering, idet den sikrer en effektiv fornyelse af hele facaden, så den kan tåle klimapåvirkninger i mange år. Alternativet til omfugning af det gamle murværk er at udføre punktvis reparationer efter behov. Reparationerne kan udsætte tidspunktet for en omfugning, men erstatter den ikke.

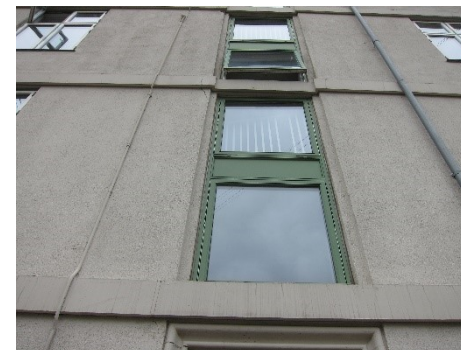
*Trappevinduer*

Vinduerne vil dog fortsat være energimæssigt utidssvarende. Den store udvikling, der har været på dette område, medfører at vi anbefaler at vinduerne udskiftes.

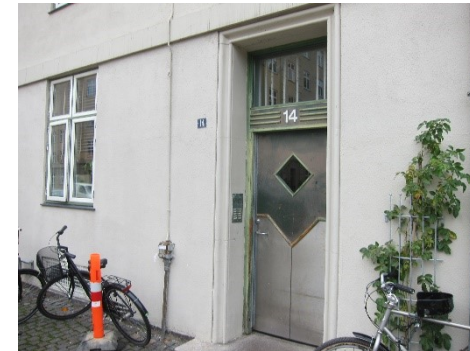
*Udvendig dør*

Ejendommens udvendige døre er trædøre i varierende stand og alder.

Dørene er udsat for megen trafik, og får derfor løbende skader og knubs, som klares som en del af den løbende vedligeholdelse. Der pågår en renovering af alle opgangsdøre til gaden.

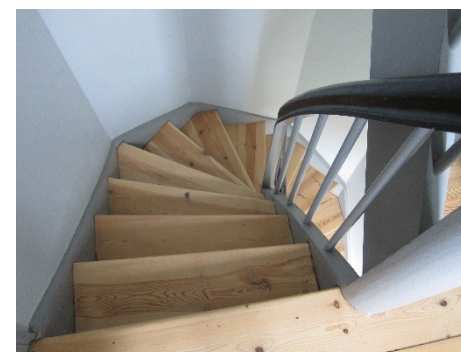
*Køkkentrappe*

Køkkentrapperne giver adgang fra gården til lejlighedernes køkkener og til kælderen. Trapperne er renoveret i 2009, og fremstår i fin stand.

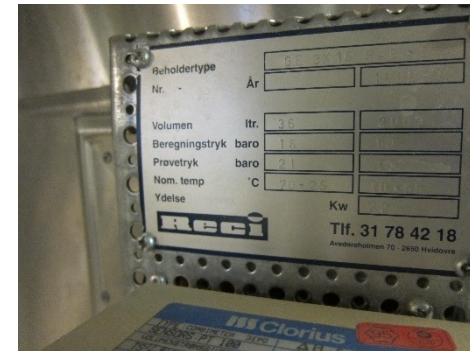
*Varmecentral*

Varmecentralen forsyner desuden ejendommen med varmt brugsvand fra en varmtvandsbeholder. Varmtvandssystemet er forsynet med elektrolyseanlæg, hvis formål er at beskytte varmtvandsbeholder og varmtvandsrør mod korrosion. Varmecentralen fremstår generelt velholdt og tidssvarende.

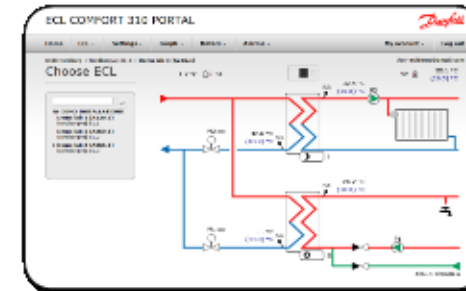
Brugerflade på computer

I kan overveje på et tidspunkt at udskifte varmeautomatikken til en type som har mulighed for netadgang. Fordelene er:

Skønnet udgift til udskiftning af varmeautomatik inkl. ventiler og målepunkter samt tilslutning til mobildatanetværk

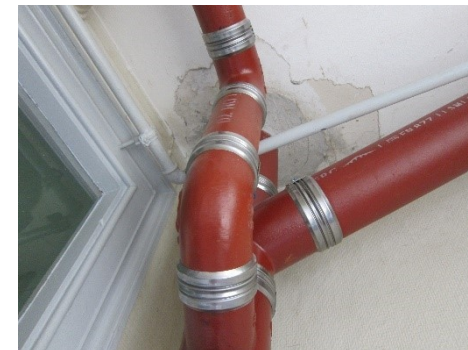
Faldstammerne er udskiftet i alle lejligheder, til nyere faldstammer i støbejern. Disse faldstammer har lang holdbarhed, og forventes ikke at skulle udskiftet i de næste mange årtier.

Nyere støbejern

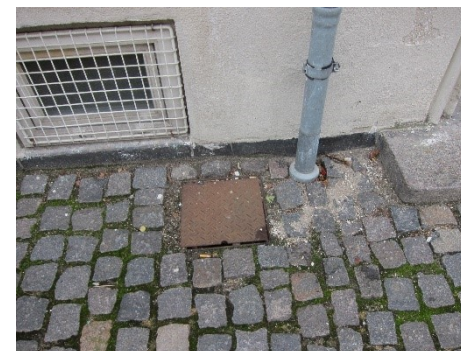
*Tagbrønd mod gade*

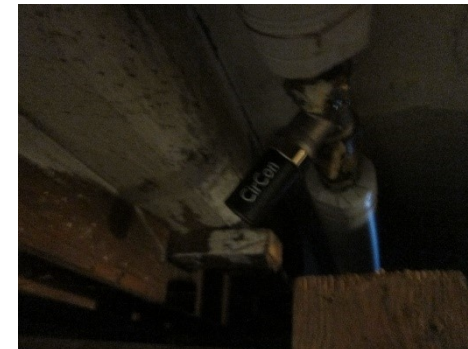
I kælderen er der reguleringsventiler, som sikrer at det varme vand fordeles mere ligeligt ud på de enkelte stigninger, uanset hvor langt de ligger fra varmecentralen.

*Reguleringsventil  
"CirCon"*

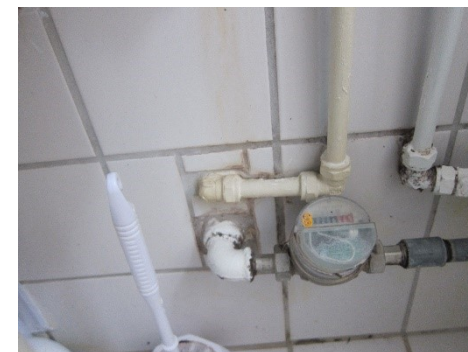
Den samlede installation er udført i galvaniserede stålør. Installationen er ikke den oprindelige, men skønnes at være udskiftet for 20-30 år siden.

Vandinstallationer i galvaniseret stål har en begrænset holdbarhed, i nogle tilfælde helt ned til 1 år – men det mest almindelige er noget mere. Hvis jeres installation skulle udskiftes i dag, ville galvaniseret stål ikke være et materiale som måtte bruges.

*Vandinstallation i  
badeværelse*

Vi har fået oplyst at I ikke har oplevet disse problemer, og det må derfor forventes at installationen kan holde nogle år endnu. Vi anbefaler at beholde installationen indtil den begynder at give problemer og udgifter, og derefter udskifte den komplet til rustfrit stål.

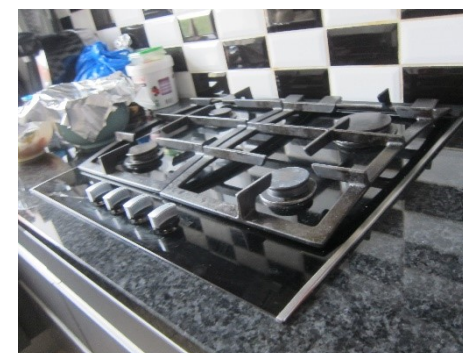
Der er indlagt gas i ejendommen, som indføres og fordeles i kælderen. Lejlighederne er en del steder forsynet med gaskomfur. Gasnettet ser ved visuel bedømmelse ud til at være i rimelig god stand.

*Gaskomfur*

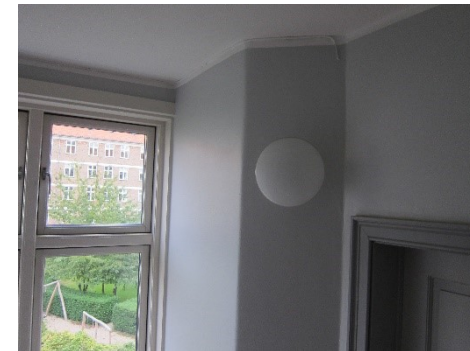
*Ny trappelysinstallation på køkken-trappe*

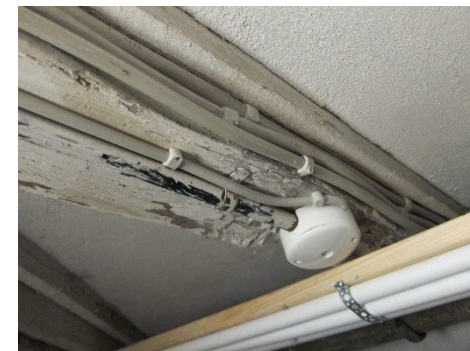
Det må derfor forventes at installationerne mange steder er de oprindelige stofledninger. Disse fungerer fint hvis de lades være i fred, men ofte kan isoleringen gå i stykker hvis der arbejdes med dem.

*Ny og gammel installation i kælder*

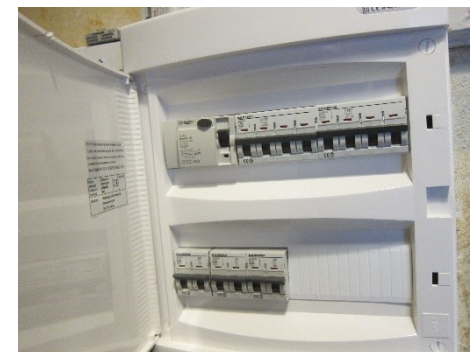
*Gruppetavle i lejlighed*

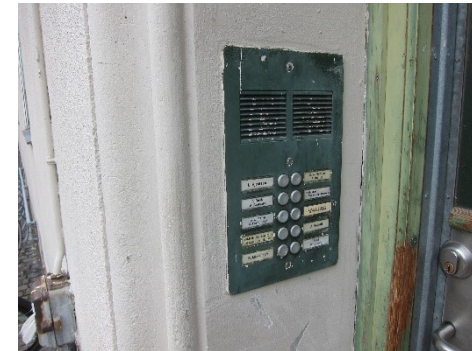
Der er adgangskontrol til hovedtrapperne i form af et ældre dørtelefonanlæg. Anlægget er ved at blive udskiftet til et nyt anlæg med tilhørende brikker som gør nøgler overflødige.

*Dørstation*

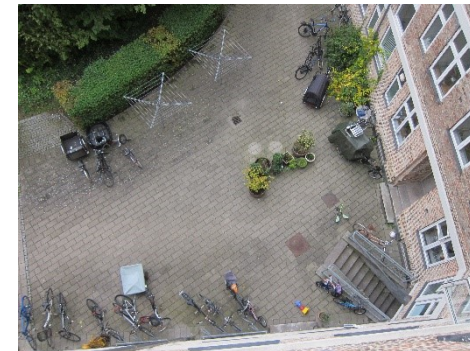
*Gårdbelægning*

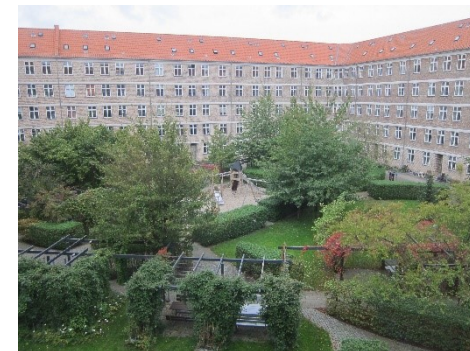
*Gårdmiljø*
